Feuerwehr-Unfallkasse Niedersachsen • Bertastr. 5 • 30159 Hannover

Samtgemeinde Herzlake  
Neuer Markt 4**49770 Herzlake****Ansprechpartner:** Claas Schröder  
**Telefon:** 0511 9895 – 489  
**Telefax:** 0511 9895745 – 489  
**E-Mail:** schroeder@fuk.de**Unser Zeichen:** FU-EL-Herzlake-sc**Datum:** 13. März 2018**Besichtigung der feuerwehrtechnischen Einrichtungen durch unseren Aufsichtsdienst  
nach § 17 Sozialgesetzbuch (SGB) VII****Besichtigungstermin:** 22.02.2018**Besichtigte Einrichtung:** Ortsfeuerwehr Herzlake

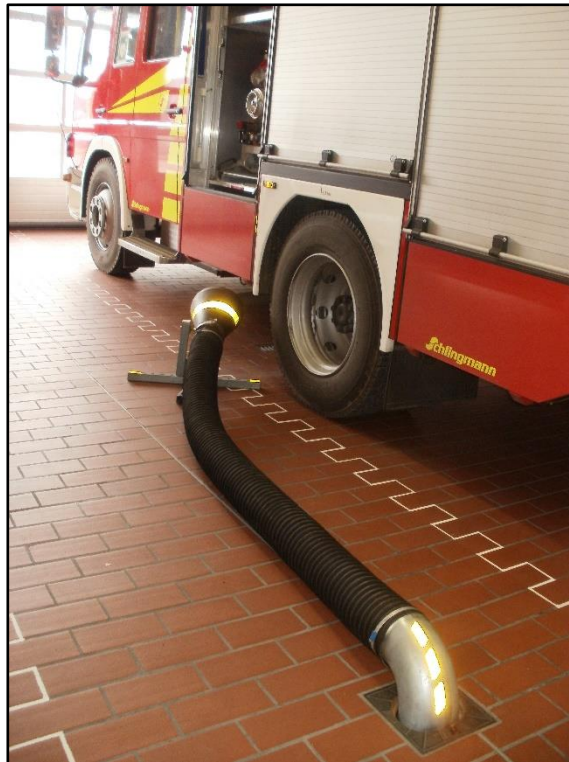
In der Fahrzeughalle werden Dieselfahrzeuge abgestellt. Eine stationäre Abgasabsaugung ist vorhanden. Es besteht die Gefährdung durch krebserzeugende Dieselmotoremissionen beim Ein- und Ausfahren der Fahrzeuge.

Bild 1: Stationäre Abgasabsaugung

Nach § 2 Abs. 1 DGUV Vorschrift 1 „**Grundsätze der Prävention**“ und § 9 „**Verordnung zum Schutz vor Gefahrstoffen**“ (GefStoffV) in Verbindung mit TRGS 554 „**Abgase von Dieselmotoren**“ müssen Dieselmotoremissionen beim Aus- und Einrücken grundsätzlich am Abgasaustritt erfasst und gefahrlos abgeführt werden. Dazu sind die Dieselmotoremissionen am Abgasaustritt (am Auspuff) durch eine *mitfahrende* Abgasabsaugung nach TRGS 554, Abschnitt 4.2.5 zu beseitigen.

Nach Anlage 4, Abschnitt 5, Absatz 3 TRGS 554 ist eine Gefährdung von Personen durch DME nur genau dann nicht anzunehmen, wenn Fahrzeuge unmittelbar nach dem Starten ausfahren und sich im Abstellbereich keine weiteren Personen aufhalten. Nach der Ausfahrt muss der Abstellbereich ausreichend gelüftet werden können. Auf eine ausreichende Nachlaufzeit raumluftechnischer Anlagen ist zu achten.

Da die notwendigen Bedingungen zum Verzicht einer Abgasabsauganlage nach Anlage 4, Abschnitt 5, Absatz 3 TRGS 554 bei dieser Freiwilligen Feuerwehr nicht gegeben sind, ist eine mitfahrende Abgasabsaugung erforderlich.

Nach Würdigung der örtlichen Gegebenheiten, der Argumente der Beteiligten vor Ort und Ausübung des Ermessensspielraumes wird festgestellt, dass die vorhandene Abgasabsauganlage in eine mitfahrende Abgasabsauganlage zu erweitern ist. Hierbei dürfen keine Stolperstellen geschaffen werden, so dass notwendige Leitungen von oben an die Fahrzeuge geführt werden müssen. Die vorhandenen, auf dem Boden liegenden Leitungen sind zu entfernen.

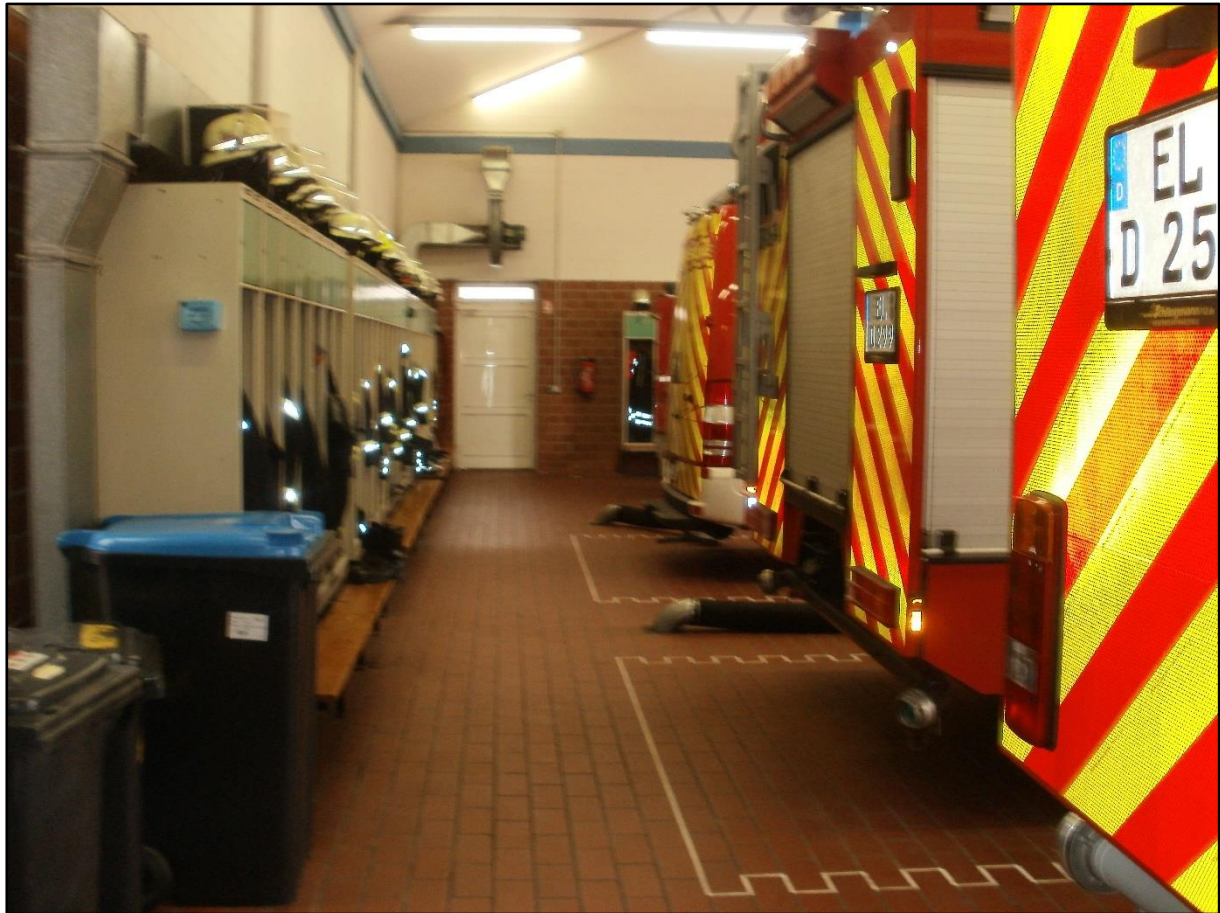
Der Umkleidebereich befindet sich in der Fahrzeughalle. Eine Geschlechtertrennung und ein Sichtschutz ist im Umkleidebereich gemäß § 6 Abs. 2 **Arbeitsstättenverordnung** (ArbStättV) nicht realisiert. Vorhandene Duschen sind nicht nutzbar.

*Bild 2: Umkleidebereich in der Fahrzeughalle*

Bei Brandeinsätzen kann nicht mit Bestimmtheit gesagt werden, welche Stoffe verbrannt und wie die Einsatzkleidungen, insbesondere die der Atemschutzgeräteträger, kontaminiert sind. Bei der Technischen Hilfeleistung, speziell Verkehrsunfall mit verletzten Personen, besteht die Gefahr der Verschleppung von Gefahrstoffen und biologischen Krankheitserregern (z. B. Hepatitis, HIV). Durch verunreinigte Einsatzbekleidung bzw. Feuerwehrschuhe können nach einem Einsatz diese Gefahr- oder Biostoffe in den sauberen Bereich unbeabsichtigt eingeschleppt werden. Eine Vielzahl dieser Gefahrstoffe ist nicht sichtbar und bereits in geringen Konzentrationen, besonders für Kinder und Jugendliche, gefährlich.

Weiterhin ist im Umkleidebereich mit 21 °C eine deutlich höhere Raumtemperatur (siehe Punkt 4.2 Abs. 4 **Technische Regeln für Arbeitsstätten „Raumtemperatur“ ASR A 3.5**) als im Stellplatzbereich (7 °C) festgelegt. Durch eine Trennung von Fahrzeughalle und Umkleidebereich können somit Energiekosten für ein unnötiges Heizen der Fahrzeughalle vermieden werden. Zudem wird empfohlen, eine Fußbodenheizung und ausreichend breite Spinde (mind. 0,50 m) im Umkleidebereich vorzusehen, damit eine schnelle Trocknung nasser Einsatzkleidung gewährleistet ist. Dieses Trocknen der Einsatzkleidung kann alternativ auch durch Heizungsrohre (Rücklauf) erfolgen, die unterhalb der Spinde verlegt sind.

Sinn dieser Trennung ist es, dass die mit Schadstoffen belastete Einsatzkleidung nach einem Einsatz im Feuerwehrhaus nicht unkontrolliert aufbewahrt wird und eine Kontaminationsverschleppung stattfindet. Um eine Verschleppung von Gefahrstoffen auszuschließen wird empfohlen, die belastete Einsatzkleidung bereits an der Einsatzstelle abzulegen, eine grobe Reinigung von Gesicht und

Hände vorzunehmen (Hygienebord) und eine auf einem Fahrzeug mitgeführte Wechselwäsche anzuziehen. Ist dieses nicht möglich, ist in einem separaten Bereich in der Fahrzeughalle eine luftdichte Aufbewahrungsmöglichkeit (Kleincontainer) für kontaminierte Einsatzkleidung bereitzustellen, in der die Feuerwehrangehörigen nach einem Einsatz ihre Schutzkleidung ablegen können. Nach dem Ablegen der Schutzkleidung, egal ob dies bereits an der Einsatzstelle oder erst im Feuerwehrhaus erfolgte, gehen diese ohne stark verschmutzte Kleidung zum Duschen und kleiden sich nach dem Duschen entsprechend neu an. Hierzu ist es sinnvoll, einen möglichst kurzen Weg vom Ablegen der Schutzkleidung bis zur Dusche sicherzustellen. Gegen die gemeinsame Nutzung der Dusche von weiblichen und männlichen Feuerwehrangehörigen bestehen keine Bedenken, sofern die Zugangstüren verschlossen werden können.

Nach Würdigung der örtlichen Gegebenheiten, der Argumente der Beteiligten vor Ort und Ausübung des Ermessensspielraumes wird festgestellt, dass der Umkleidebereich aus der Fahrzeughalle auszulagern und neu zu planen, entsprechend zu vergrößern und an den oben aufgeführten Vorgaben anzupassen ist.
